Jan Mayens kulturminner

1980-2016

Rapport ved Susan Barr

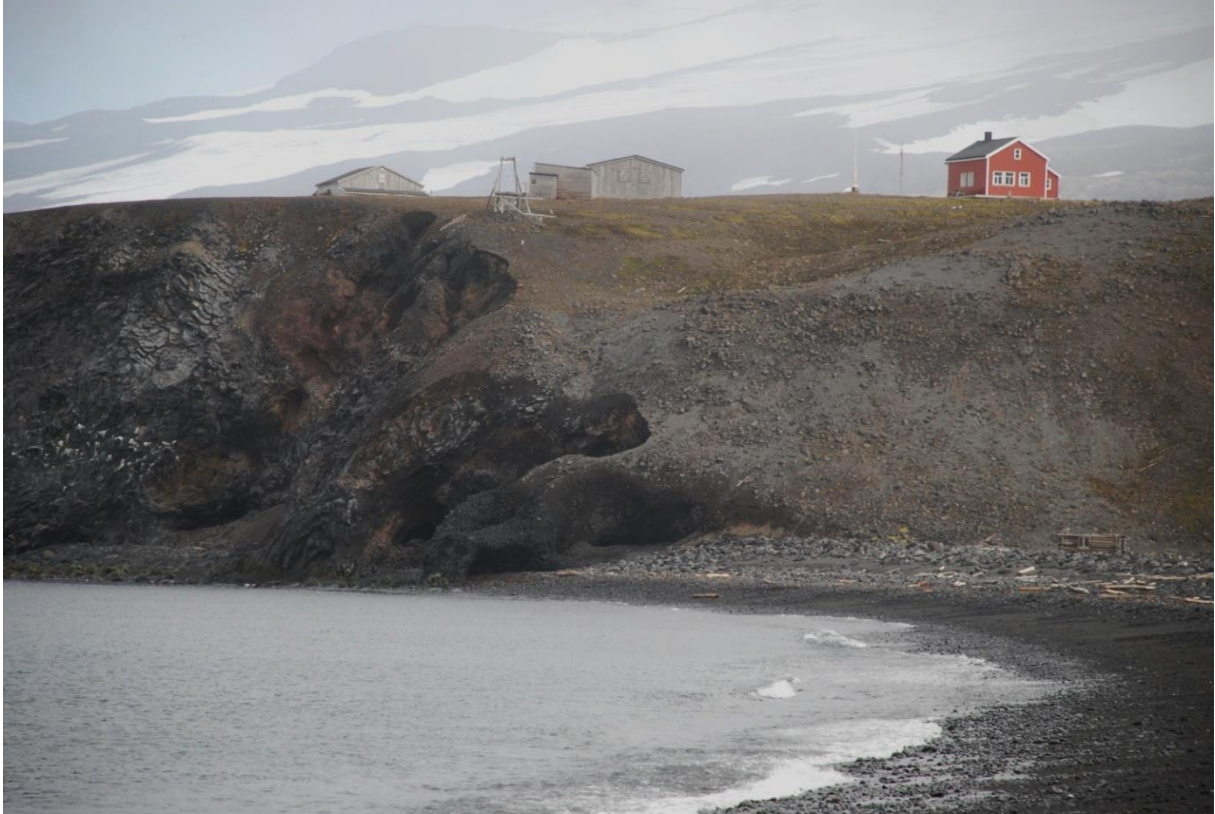
Jan Mayen er en vulkansk øy og sjøen og været tærer hardt på landskapet. Særlig er kysterosjon en svært negativ faktor når det gjelder bevaring av kulturminnene. Tidsrommet 1980-2016 har sett store endringer i så henseende. Kulturminnebestanden omfatter bl.a. graver og anlegg fra hvalfangsttiden på 1600-tallet, vitenskapelige anlegg fra 1800-tallet og fremover, fangsthytter og graver fra tidlig 1900-tallet, meteorologiske anlegg fra 1921 og fremover, anlegg fra krigen 1940-45 og minner fra Forsvarets etablering i 1960 og fremover¹. Spesielt rester etter anlegg fra hvalfangsttiden er snart en saga blott på Jan Mayen.

Erosjonens innvirkning ved et fredet taubaneanlegg (2008) over og kulturminner i Maria Muschbukta (2013) under

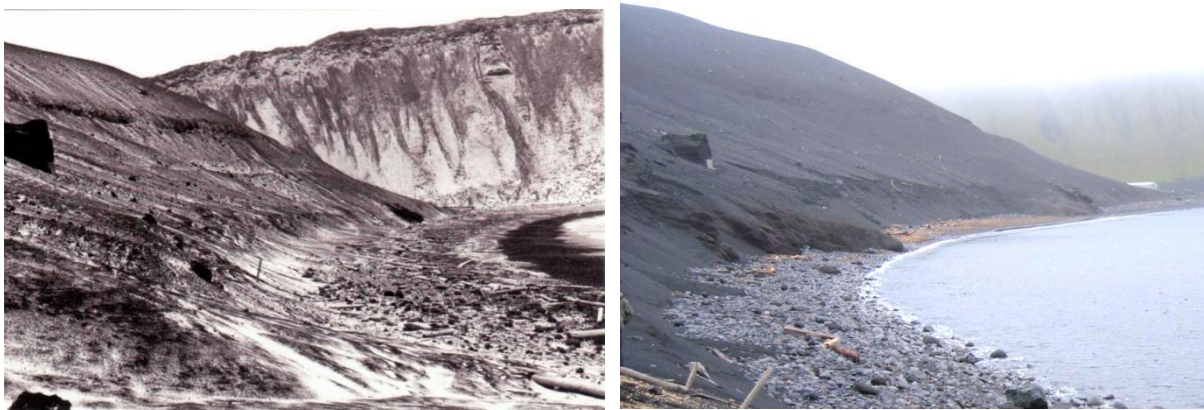
I 1980 var stranden i Kvalrossbukta betraktelig bredere enn i dag og det var tydelige rester etter anlegget i nordenden av bukta. Ettersom stranden er blitt erodert vekk har løsmasser sklidd ned fra skråningen bak og de svært få restene av konstruksjoner som fremdeles ses der (noen hvalbein og treplanker) er på vei ut. To dregger og et krittpipehode ble funnet i skråningen i tiden ca. 2006-2010. Dreggene ligger ved Puppebu og pipehodet er innlemmet i den museale samlingen i Olonkinbyen. I 2014 ble to biter av dekorert og glasert steintøy funnet liggende på overflaten, samt en bit av en krittpipestamme og tuten på en rund medisinflaske – alle fra hvalfangsttiden.

Kvalrossbukta 1980 og 2010

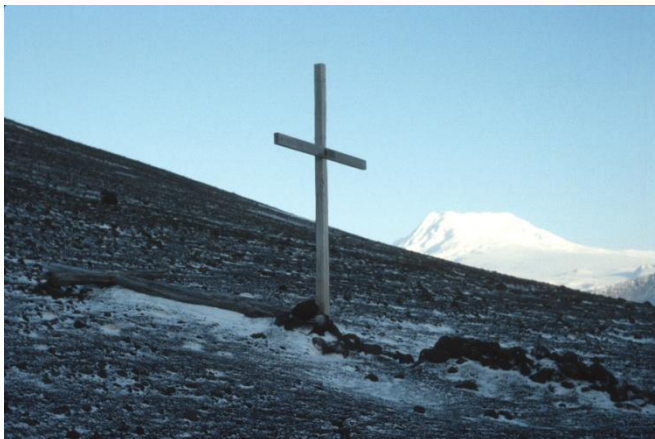
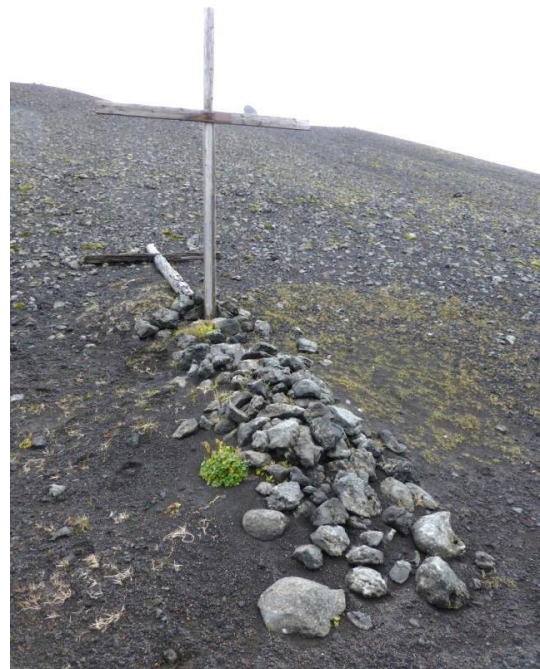
Korset på graven øst for stasjonen var opprinnelig 2,5 m høyt og med en kobberplate med inskripsjonen: *Vormeister Thomas Viscovich Matrose österreichischen Schiffes Pola. Geborn 1860 in Albona. Gestorben 15-7-1882 in Jan Mayen.* Korset var falt overende og lå på bakken i 1981. Et nytt kors ble satt opp av mannskap på øya i 1983 og dette ble forsynt med ny messingplate i 1988. Teksten var den samme bortsett fra at navnet var utvidet til *Viscovich-Sturla*, som det står i ekspedisjonsberetningen fra 1886. Et jernkors og kjetting som er utstilt i Olonkinbyen er trolig fra graven. I 2015 måtte det igjen settes opp et nytt kors, da det fra 1983 var råtnet.

Det gamle og nye korset i 1985 og 2012

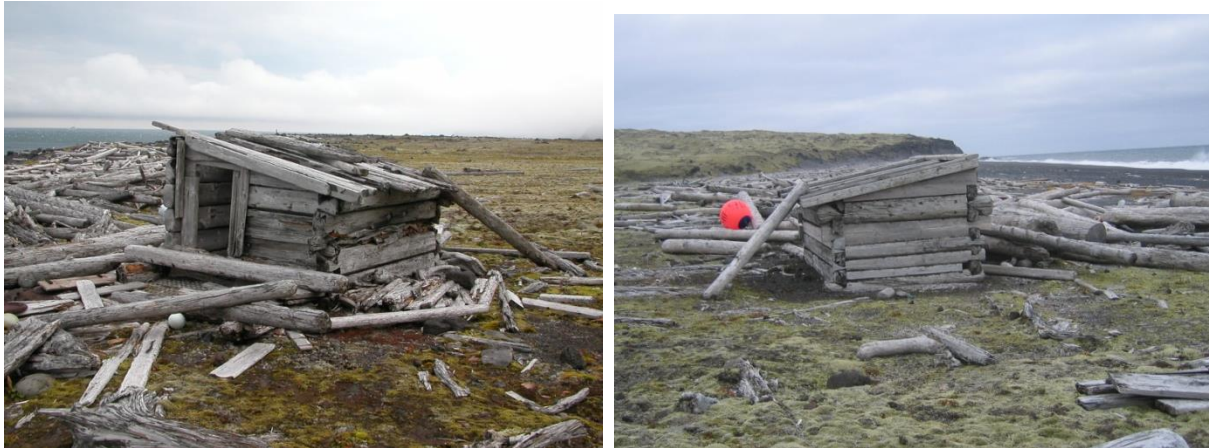
Olsbu. T.v.: Før restaureringen (Foto: T. Haraldstad 2004). T.h.: Etter restaureringen. (Foto: Susan Barr 2006).

Det første fangsthytterestaureringsprosjektet som Riksantikvaren bevilget midler til var planlagt å finne sted sommeren 2003. Olsbu i Tømmerbukta ble valgt fordi besetningsmedlemmer på stasjonen på Jan Mayen hadde fortalt at den sang på siste vers. De regnet faktisk med at forfallet var gått så langt at det bare var å gi opp hytta. Disse fangsthyttene har imidlertid en del fordeler i forhold til mange andre bygninger: De er svært enkle og ble bygget i sin tid av drivtømmer og drivvedstokker som lå i fjæra i nærheten. Det betyr at dersom råtne stokker eller borddeler må skiftes ut, så vil erstatningsmaterialene være så autentiske som mulig. Når håndverkerne i tillegg kopierer de originale byggingsmetodene og bruker tidsriktige spiker og beslag, skal det mye til før en slik hytte må gis helt opp som autentisk objekt.

Olsbu ble bygget av fangstmann Wilhelm Matheson og stuert Meyer Olsen fra den meteorologiske stasjonen i 1933. Den var liten – innvendig 1,80 x 2,40 og med pulttak (skråtak) slik at høyden var 1,24 – 1,46 m. Den var laftet av høvelige stokker fra stranden i Tømmerbukta, som bærer sitt navn med rette. Hit blir stokker og planker dumpet av havstrømmene som har ført dem med fra de store elvemunningene i Sibir, eller fra bortkomne dekkslaster på skip. Enkelte vrakrester kanskje helt fra hvalfangsttiden på 1600-tallet kan av og til dukke opp også. Opprinnelig var det en grue i et hjørne av hytta, senere var det blitt

Det går ingen vei frem til Olsbu. Adgangen i dag er til fots fra Forsvarets stasjon, opp og over toppen av øya og ned gjennom Lavastraumen, som er en labyrint av størknede lavamasser. Grunnet transportproblemer kunne arbeidet først utføres i 2004. Hytta ble strippet ned til bunnen og bygd opp igjen, med utskifting av enkelte råtne stokker eller stokkdeler og ny tetting med mose som opprinnelig. Erstatningsstokker fra stranden ble delt og hugd til med øks og trekiler; Å dele én tømmerstokk kunne derved ta 1½ times hardt arbeid, men motorsag var ikke lov å bruke. Enkelte planker til taket ble hogd til fra de kløvde stökkene. Det er usikkert om taket opprinnelig var tekket med papp, men det ble i hvert fall gjort i 1968-69. En valgte derfor å tekke denne gangen også med medbrakt papp. De opprinnelige dørhengslene var av lær, men disse var gått i oppløsning. Da lær ikke var blitt regnet med i utstysrlisten, ble en gammel gummisåle funnet på stranden og skåret over samme lest som de opprinnelige hengslene – helt tradisjonell utnyttelse av det en hadde for hånd. Grua ble satt i stand som den var opprinnelig og glasset og omrammingslistene til vinduet ble montert. Glasset var blitt funnet like helt på gulvet i hytta.

Den nyrestaurerte Olsbu kunne ha lidd en trist skjebne. Etter å ha stått i mange år og så blitt restaurert til fordums prakt, kom en uvanlig stor storm den påfølgende vinter og slengte svære tømmerstokker fra stranden og helt inntil hytteveggen. Noen centimeter til og hytta kunne ha blitt knust. Heldigvis står den og avtalen er at den skal brukes og vedlikeholdes av turfolk fra stasjonen. I 2007 ble en ovn montert igjen på grua av Svein Ove Flaten etter avtale med Riksantikvaren, for å gjøre hytta mer brukbar og slik at fuktighet kan tørkes ut en gang i blant.

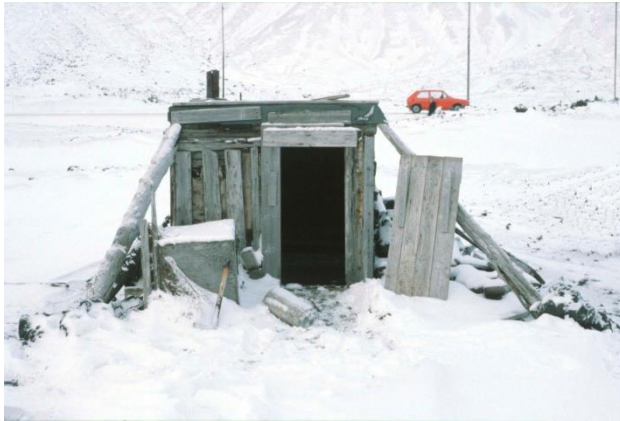
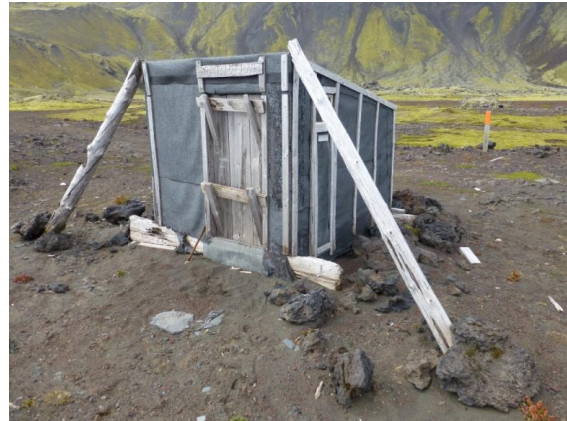
brukes som turmål heller enn Camp Helene og i den gamle hytta blåser det ofte inn sand som samler fuktighet og leder videre til råteproblemer.

Camp Helene 1982 og 2013

Råten hadde begynt å ta overhånd, så i 2009 måtte nesten hele veggen mot Olonkinbyen erstattes med materialer fra fjæra. Hele gulvet og nesten hele veggen mot Beerenberg ble også skiftet ut. Det var lite lafting i hytta, så det passet at 2" plank kunne finnes på stranden og dette ble kappet til og spikret opp igjen. Vinduet ble restaurert. Det var bare litt papp igjen etter arbeidet på Polheimen, så ny papp ble lagt kun på taket. Det ville være en stor fordel om Camp Helene kunne brukes av og til og holdes fri innvendig for fuktig sand. Det ville i tillegg være en stor fordel om hytta ble hevet, da den står i smeltevann om våren. Det er planer om heving av hytta og innsetting av ovn høsten 2016. (Ble gjort)

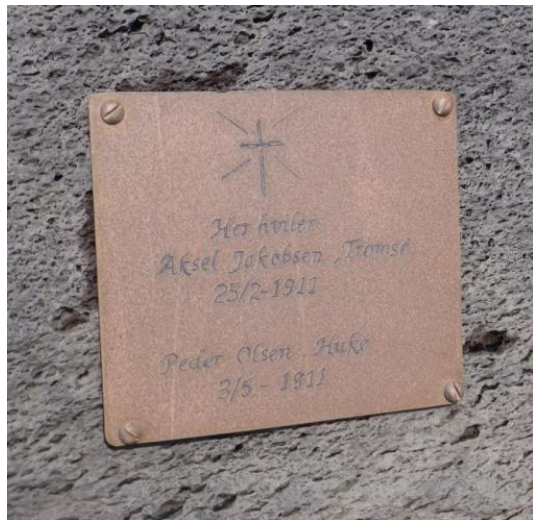
I 1980 var det tre fangstmannsgraver på øya: Sivert Eides fra 1909 ved nordenden av Haugenstranda og gravene til Peder Olsen og Aksel Jakobsen fra 1911 ved Østerrikeren. Eides grav er fremdeles i bra stand. På tidlig 1980-tallet var gravene fra 1911 i dårlig stand, med hodeskallene liggende i dagen. De ble røyset skikkelig ned igjen i 1983 og et stort kors med nye inngraverte navneplater ble satt opp mellom dem. I 2005 raset skråningen ut grunnet bølgeerosjon. Beinrester ble samlet fra stranden i 2006 og lagt i en ny grav på en liten høyde ved inngangen til Maria Muschbukta. Ny felles navneplate ble festet til en stor stein like ved.

Gravene ved Østerrikeren i 1980, 1981, 1985 og den nye graven og skiltet i 2014. Restene av Østerrikeren i skråningen i bakgrunnen og tidligere plassering av gravene ses der venstrekanten er borte

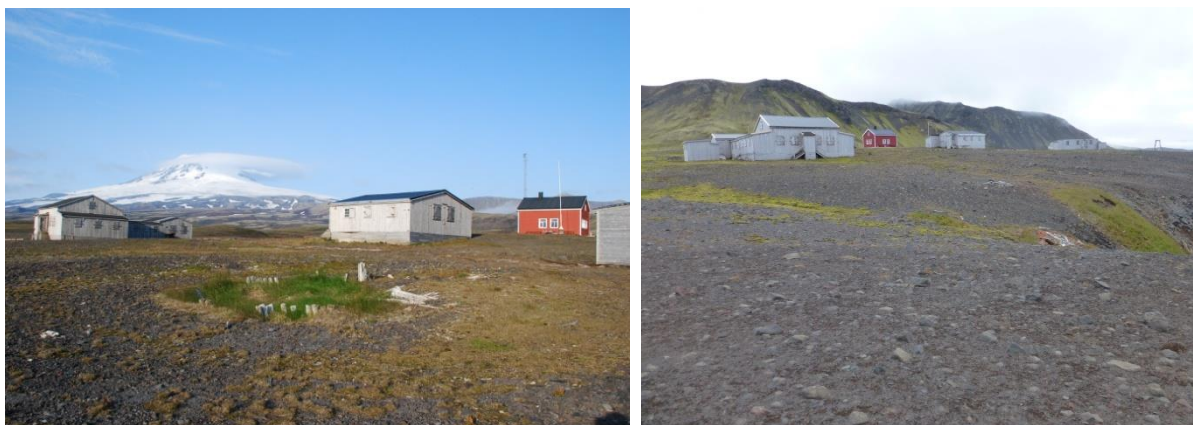
I 1980 var det på tale å sanere hele bygningsmassen bort sett fra Fryden, den nyeste radiosondeboligen fra 1957 – Fryden er den røde bygningen som er godt vedlikeholdt og brukt som ”weekendhytte” for de ansatte i Olonkinbyen. Undertegnede var medvirkende til at det enkle svaret på bevarings- og vedlikeholdsproblematikken (å skyve alt utover brinken og ut i havet) ikke ble iverksatt. Hun var i tillegg sterkt medvirkende til at hele Gamle Metten-anlegget ble vernet under *Forskrift om fredning av Jan Mayen naturreservat* i november 2010.

Gamle Metten i 2008 og 2014

Høsten 2016 utarbeidet Riksantikvaren ved Susan Barr og Siri Hagen en oppmålings- og tilstandsrapport for Meteorologisk institutt ved Vervarslinga for Nord-Norge som grunnlag for innvendig restaurering av hovedhuset på Gamle Metten. Det er å håpe at arbeidet lar seg utføre i nærmeste fremtid og at bygningen deretter vil kunne brukes av besøkende.

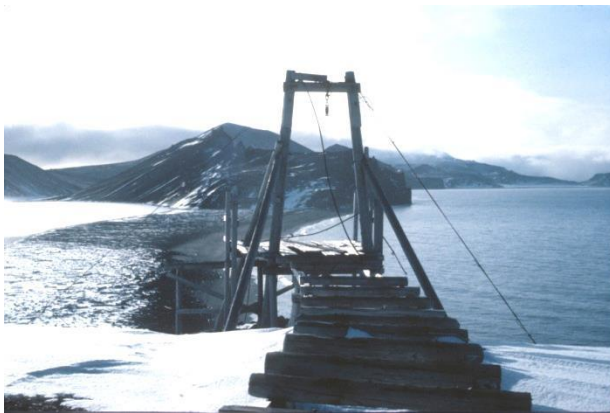
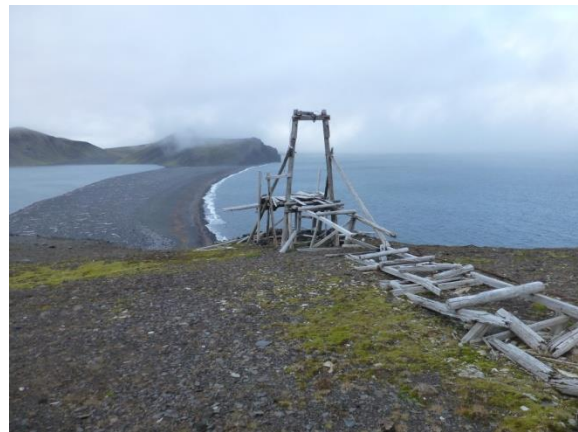
Taubanen fra Bommen til toppen ved Gamle Metten var relativt intakt i begge ender i 1980. Det har vært store endringer i Bommens utforming siden da og den nedre enden av taubanen er forsvunnet. Erosjon fra sjøsiden mot anlegget på toppen tiltar og truer nå å ta med det som står igjen. Restaurering av anlegget der ville nødvendigvis måtte innebære å flytte det, dvs å lage en kopi et annet sted og dette anbefales ikke. Skinnegangen fra toppen av taubanen og mot hovedhuset ble skadet av uoppmerksom kjøring i 2013. Dette ble påtalt av Riksantikvaren.

Taubanetoppen i 1983 og 2014

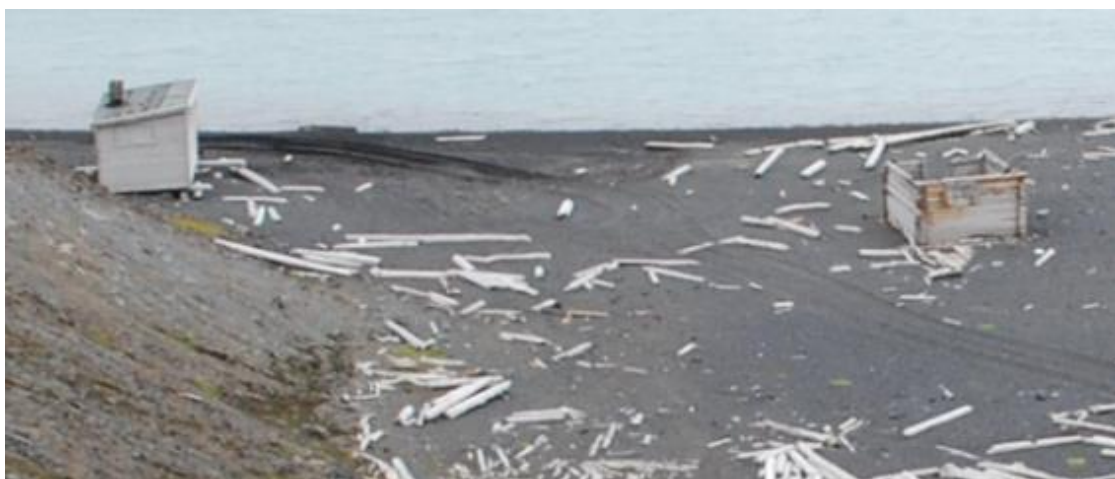
Det står en badstu og et naust fra Gamle Mettens tid ved Nordlaguna nedenfor Gamle Metten. Den laftede badstuen var fremdeles i stand, men uten tak, i 2008, men var falt sammen i 2012. Det hender at vannet i lagunen når helt frem til bygget.

Naust og badstu ved Nordlaguna fra Gamle Mettens tid. 2008

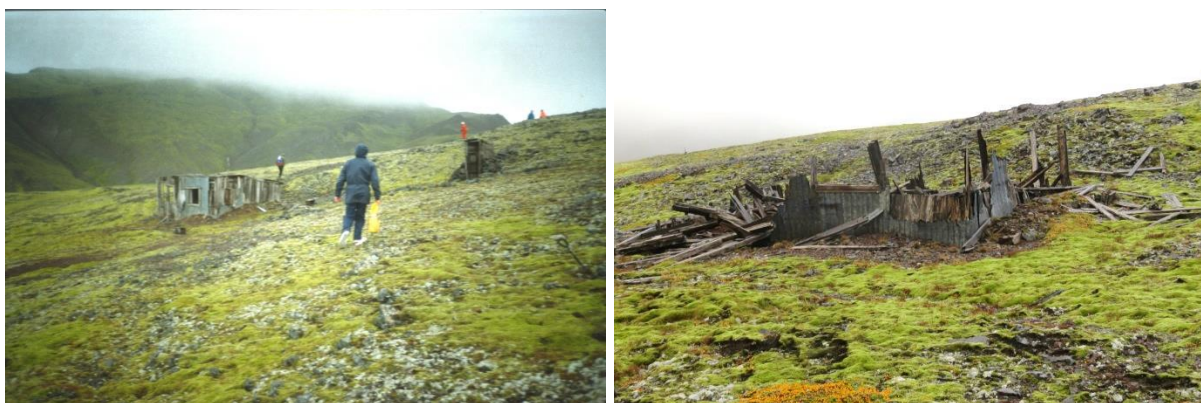
Rester av en forlegningshytte øverst langs Brinken var ganske godt bevart i 1988. Den er nå falt sammen.

Forlegning for kanonstilling ved Brinken 1988 og fotografert av Rune Leirvik i 2016

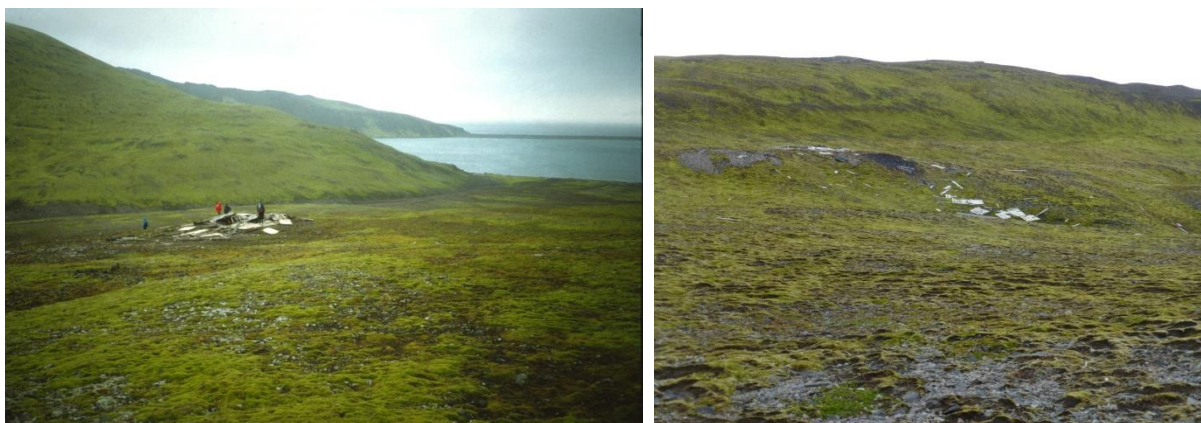
I mai 1944 ble en **radiosonde**stasjon anlagt på østsiden av Jøssingdalen. I 1980 var denne falt sammen. Restene blåste for det meste bort under en orkan høsten 1987.

Rester av sondehuset 1988 og 2016

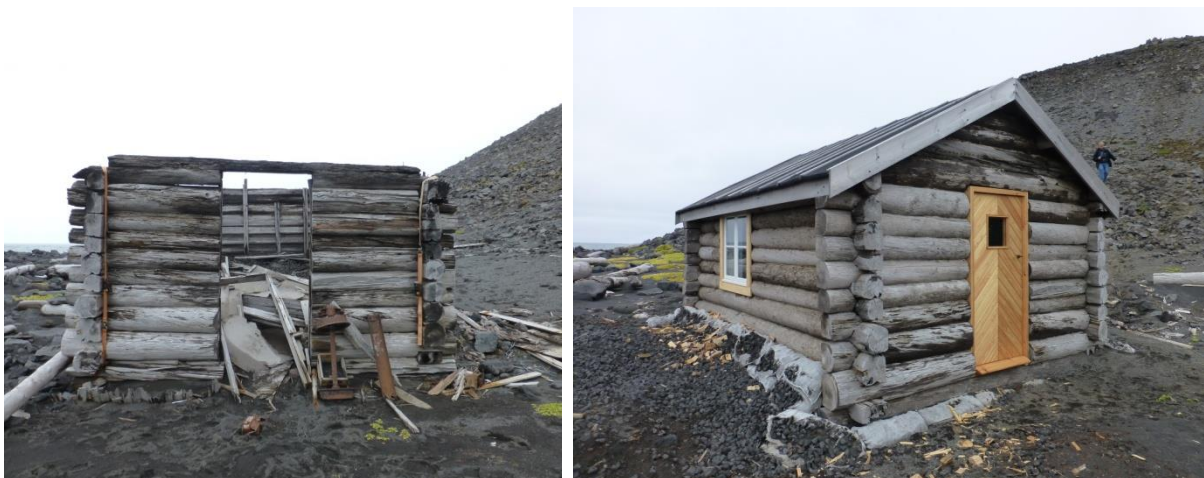
Badstuen i 2013 før restaurering og etter restaurering i 2016

av badstuen i 2014 og ferdigstilling i 2016, da ny dør og nytt vindu kom på plass. Badstuen skal kunne brukes, dog ikke til opprinnelig formål.

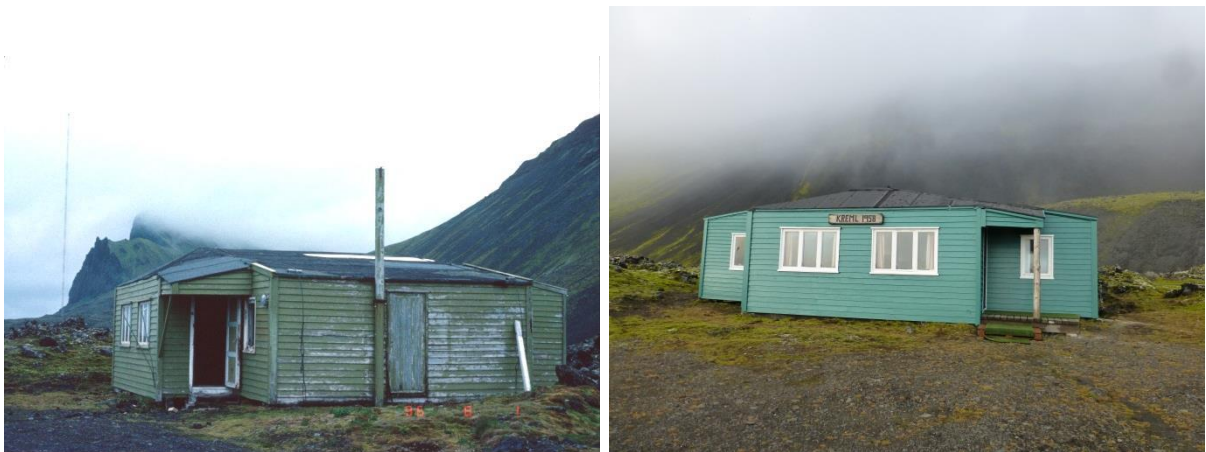
Kreml er den siste brakken fra anleggstiden 1958-1960 som fremdeles står i Olonkinbyen. Forsvaret har flere ganger ønsket å sanere den, men denne forfatteren er blitt bedt like mange ganger av Jan Mayen-ansatte og veteraner om å få den bevart. Den er ikke fredet av Riksantikvaren, noe som tilsier nasjonal viktighet, men er erklært å være bevaringsverdig ut fra lokalhistorisk tilknytning. Ishavsforening Jan Mayen har forsøkt etter beste evne å holde den vedlike de siste årene og et krafttak ble tatt i 2016 for å få den i riktig god stand. Dens skjebne er ikke avgjort i det lange løpet, men det er håp om at den vil tas i bruk og således gjøre seg fortjent til videre bevaring.

Kreml i 1996 og 2016
